Pescina, 7 novembre 2019

**OGGETTO: D.Lgs. 264/2006 - sicurezza gallerie autostradali - gallerie autostrade A24 e A25 (compreso il tunnel del Gran Sasso d'Italia) - mancato adeguamento agli standard comunitari / Comunicazioni**

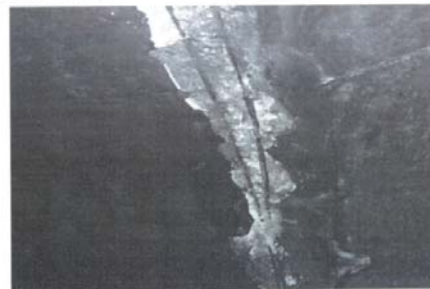
FOTO MACCHIE D'UMIDITA' CON DISTACCO IN CALOTTA E PIEDRITTI. Progr. m 10216 - calotta sx

I rivestimenti di queste gallerie presentano allo stato odierno calcestruzzi deteriorati di modesta qualità superficiale a causa della lunga esposizione agli agenti atmosferici inquinati dai gas di scarico che con l'umidità si sono condensati sulle pareti come soluzioni acide ed hanno agito da disgregatori della pasta cementizia originaria. A questo si è aggiunto il processo di carbonatazione che nel tempo è penetrato nella massa del calcestruzzo fino a decine di centimetri alterando le sue originarie caratteristiche di resistenza ed omogeneità. Un ulteriore fattore di degrado è dipeso dall'assenza dell'impermeabilizzazione a tergo del rivestimento in calcestruzzo, che al tempo del progetto e della realizzazione delle autostrade A24 e A25 (anni '60-'70) non veniva utilizzata come misura volta a garantire una maggiore durabilità del rivestimento. E' accaduto quindi che la progressiva diffusione di fessure da ritiro sul rivestimento, che si sono allargate con il tempo fino a risultare passanti l'intero spessore del rivestimento, come pure l'apertura dei giunti costruttivi, sempre a causa del ritiro, hanno determinato l'incremento nel tempo delle infiltrazioni di acque di falda che sono visibili come diffuse percolazioni riscontrabili soprattutto lungo i paramenti ma anche in volta delle due gallerie (ved. rapporti del Servizio di Monitoraggio delle opere d'arte delle autostrade A24 e A25). Questo ha determinato nei tratti in cui i rivestimenti sono armati un incremento dell'ossidazione delle armature con conseguente rigonfiamento e distacco dei copriferro.

In alcuni casi, per il momento non molto diffusi, la faccia interna del rivestimento si presenta completamente disgregata ed interessata da distacchi di calcestruzzo in calotta e ai piedritti. In altri casi si osservano lesioni longitudinali continue che raggiungono i giunti fra blocchi di rivestimento. In alcune zone il calcestruzzo appare quasi privo di pasta cementizia probabilmente per effetto di un'importante circolazione idrica in calcestruzzi già in origine molto porosi.

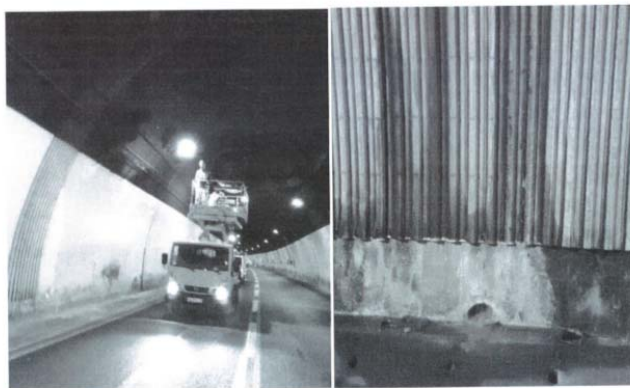
FOTO AMMALORAMENTO RIVESTIMENTO CON PERCOLAZIONI D'ACQUA ED INTERVENTI PUNTUALI DI MANUTENZIONE (a causa di distacchi di porzioni di cls)
